Relazione integrativa

1 INTRODUZIONE

2.2.1 Approfondimento Idraulico Rio Vallone

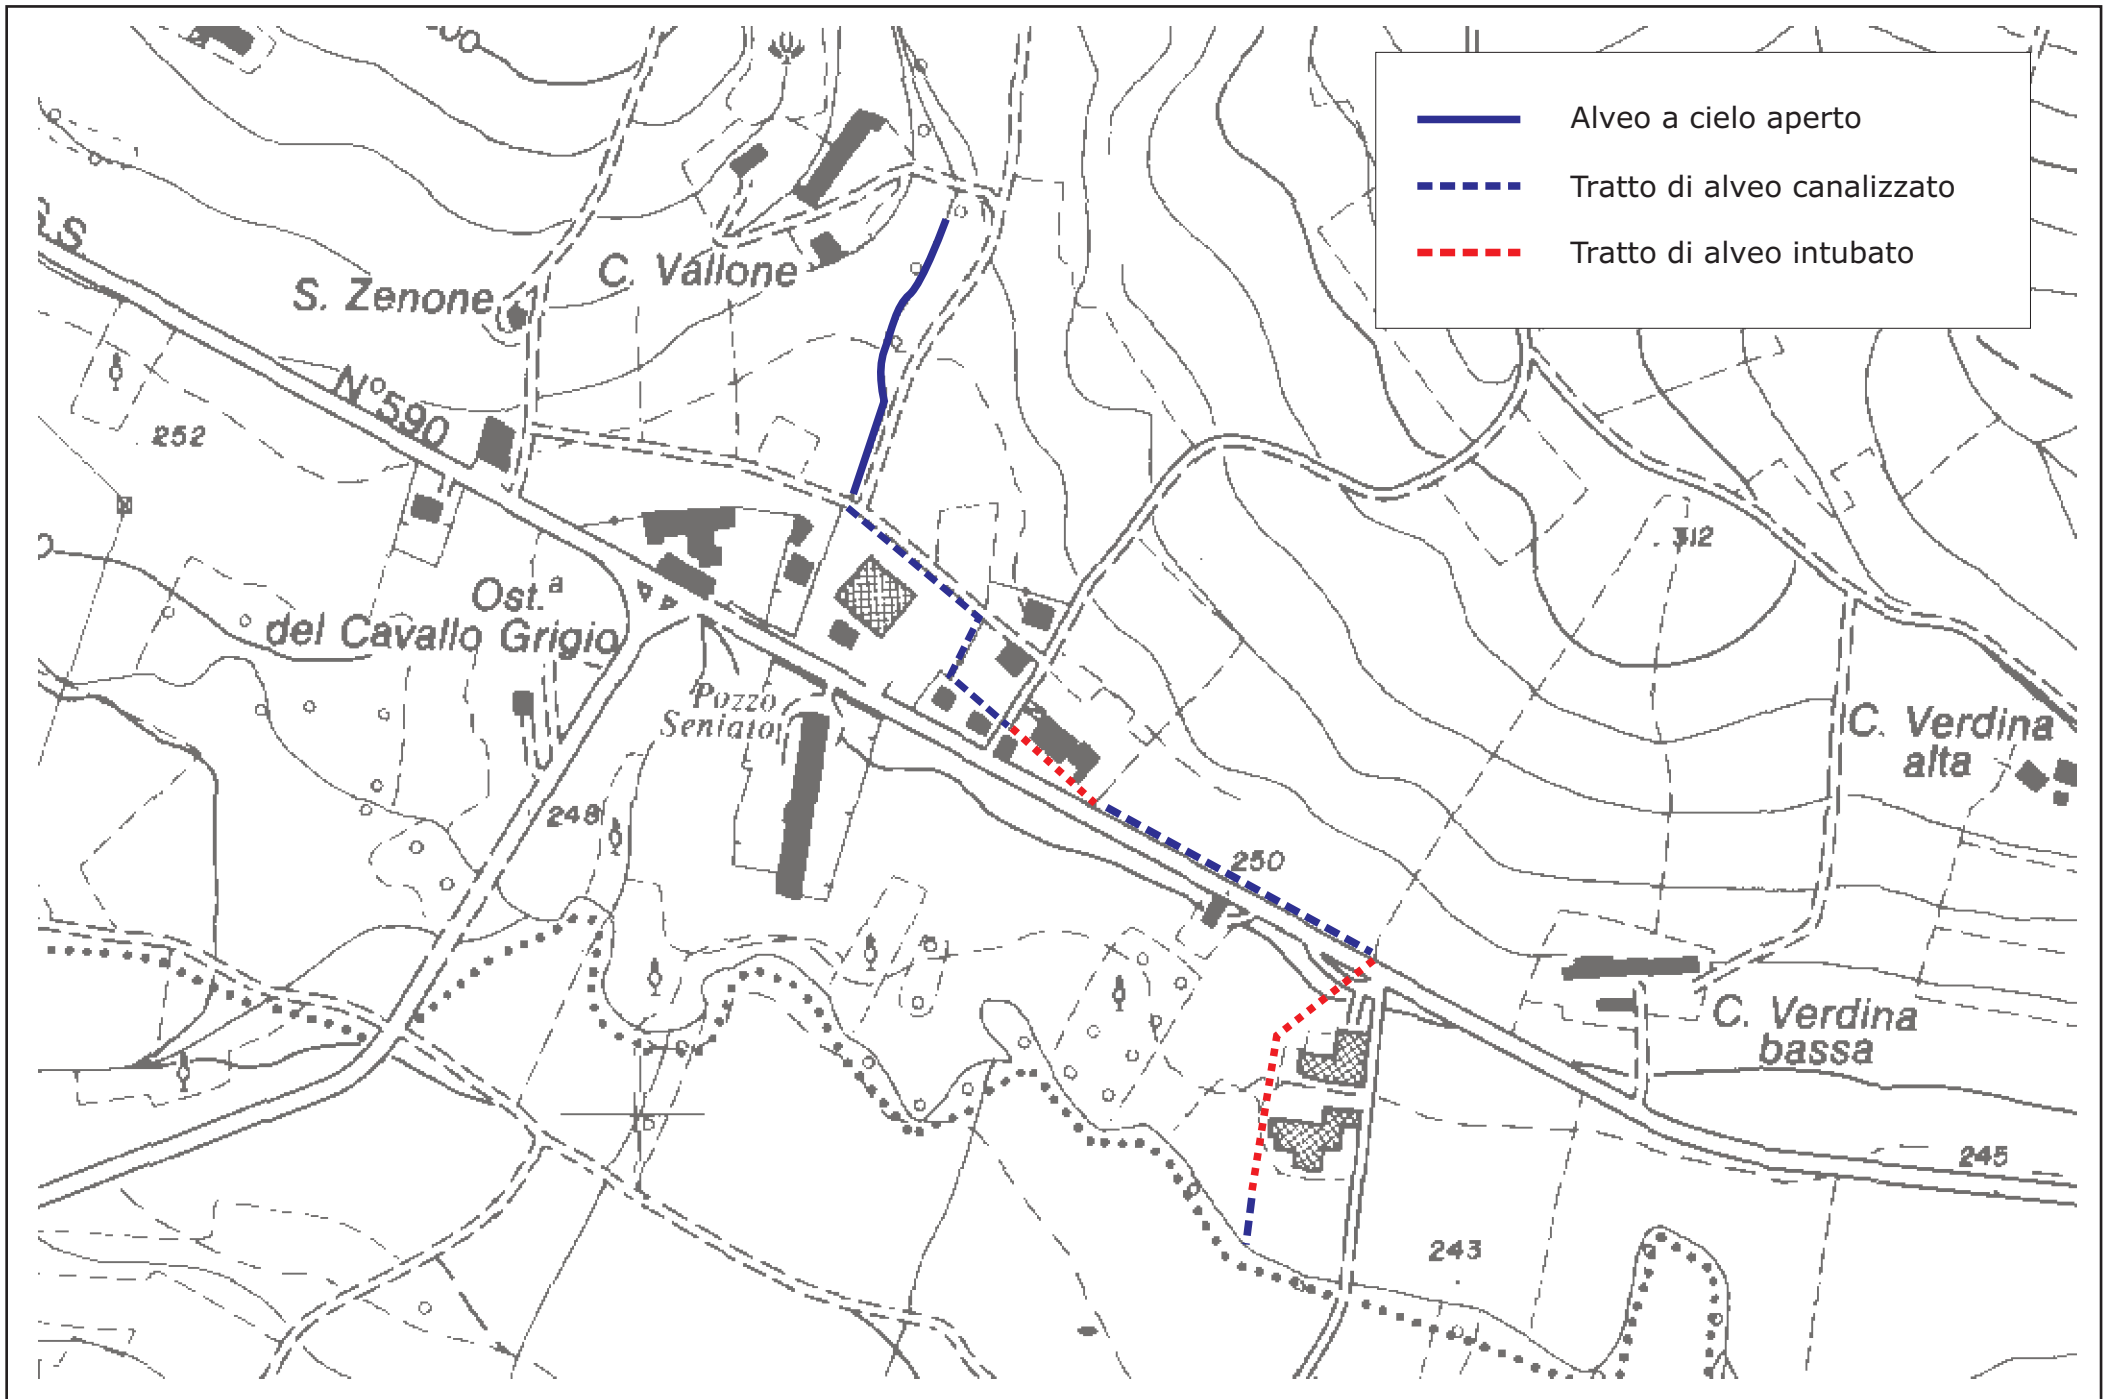
Figura 1: dettaglio della Loc. Cavallo Grigio - scala 1:5.000

Sulla base dei valori sopra determinati, sono state valutate, mediante procedimento speditivo di verifica idraulica, in condizioni di moto uniforme, le caratteristiche di funzionalità idraulica della sezione-tipo del canale, a pelo libero e a sezione trapezia, ubicato all'inizio del tratto canalizzato, nelle immediate vicinanze delle abitazioni, a monte di esse (cf. Fig. 1, vedasi Foto 1-2).

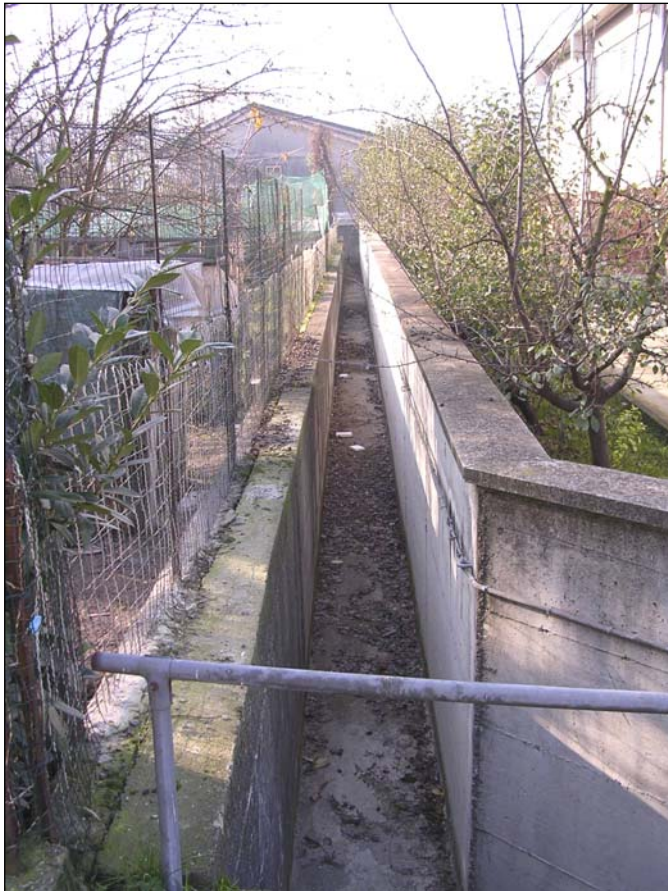
Foto 1: Tratto incanalato del Rio del Vallone, immediatamente a monte di Cavallo Grigio. Si osserva sulla destra (sponda destra idrografica) il muro di sponda che separa il canale dal terreno del capannone limitrofo.

La verifica idraulica (vedasi Tabella 4, riportante la scala di deflusso della sezione) evidenzia l'insufficienza del fosso a smaltire portate anche inferiori alla portata corrispondente al TR = 50 anni. Si evidenzia pertanto una situazione di sostanziale criticità di tale elemento del reticolato idrografico minore. In Tavola 2 - Carta geomorfologica allegata alla presente nota, l'area di Cavallo Grigio sottesa a tale elemento è stata pertanto classificata come Ee, ad eccezione delle aree che sono difese da rilevati significativi o da muri di sponda, in c.a. (vedasi Foto 1 e Foto 3).

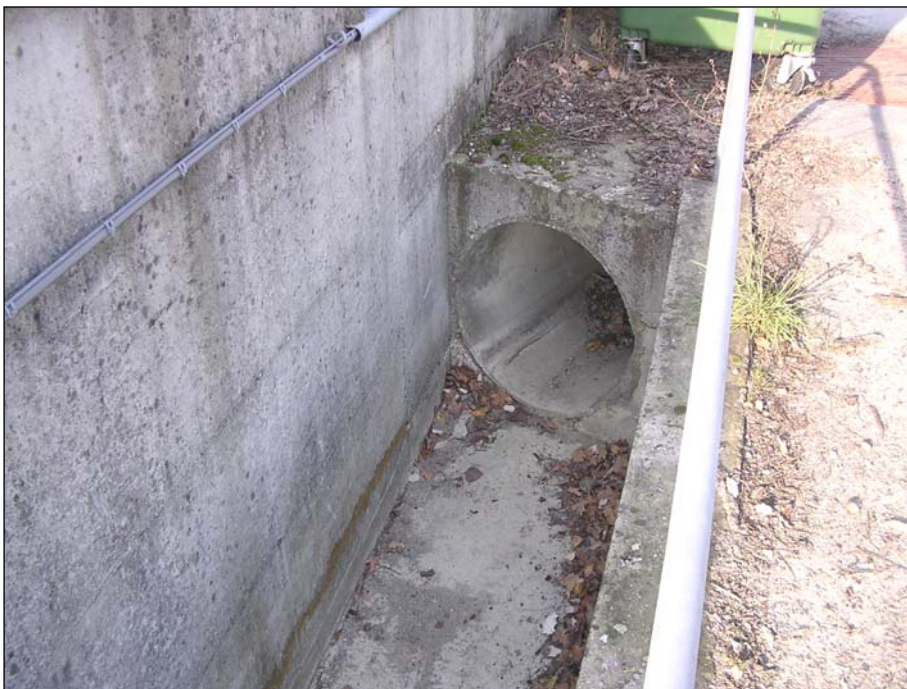
Foto 2: Sbocco dell'attraversamento stradale, a monte del tratto canalizzato oggetto di verifica.

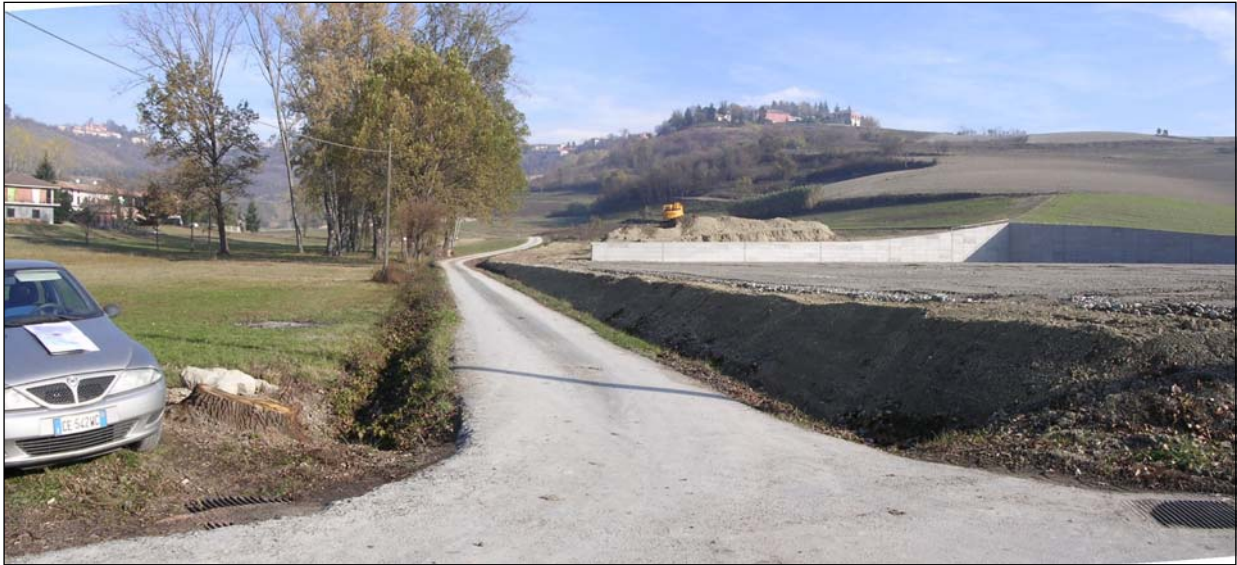
Foto 3: *Panoramica verso monte dello sbocco del Rio del Vallone, in prossimità di Cavallo Grigio. Rilevato sul lato sinistro della strada.*
